Pilotenausbildung unter dem Aspekt des Air France Unfalles vom 1.6.2009

Prof. Dr. iur. Roland Müller, Rechtsanwalt/Fluglehrer
Titularprofessor für Privat- und Wirtschaftsrecht
sowie Luftrecht an der Universität St.Gallen

Flugverlauf des Air France Fluges AF 447

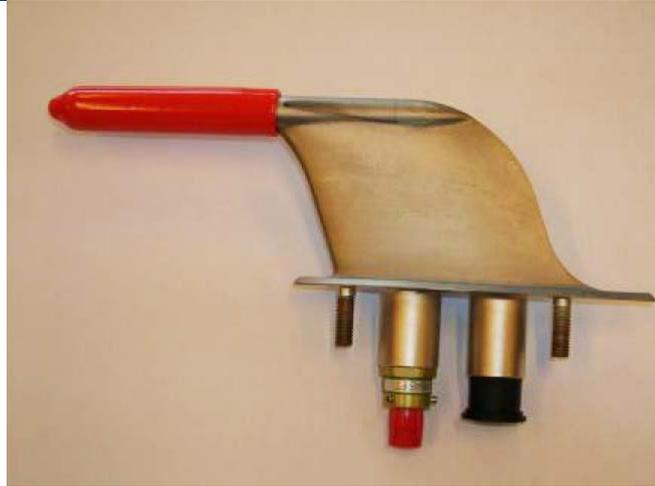
Beheiztes Pitot Rohr im ausgebauten Zustand
(hier mit Schutzkappe)

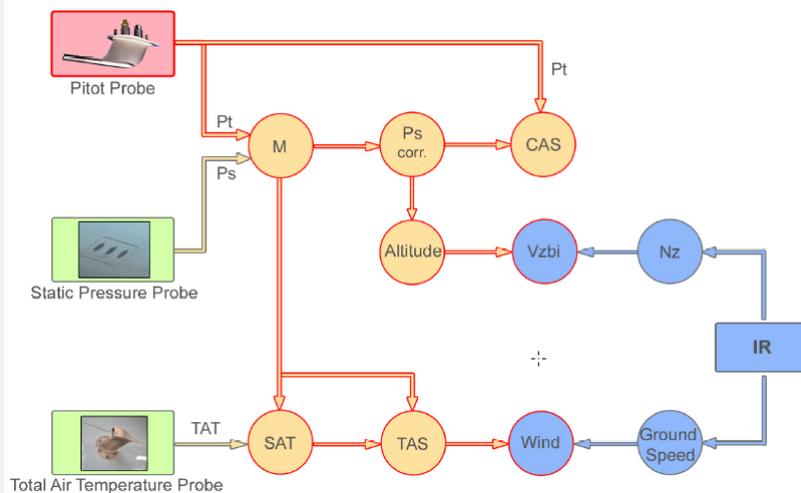
Funktionsdiagramm der Geschwindigkeitsmessung

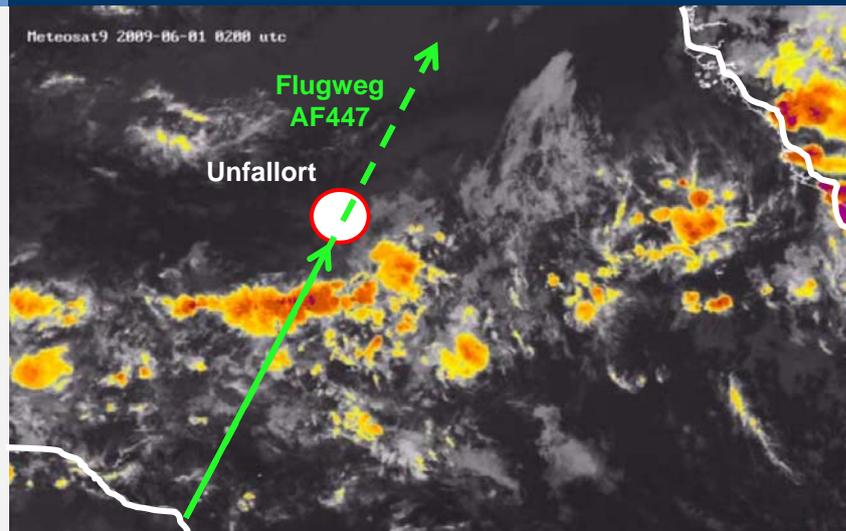
Meteo France Radarbild 1.6.2009 um 02:00 UTC

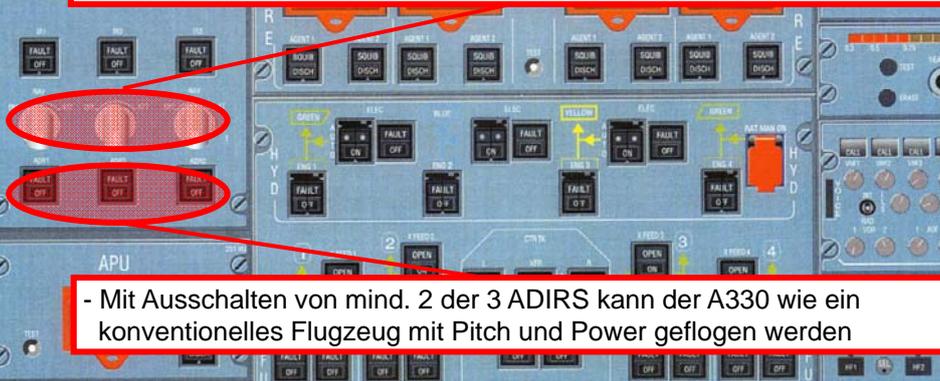
- Nicht fliegender Pilot stellte ADIRS (AirDataInertialReferenceSystem) von NAV auf ATT, wodurch Speed Protection unverändert blieb

- Mit Ausschalten von mind. 2 der 3 ADIRS kann der A330 wie ein konventionelles Flugzeug mit Pitch und Power geflogen werden
