Flugunfall PA-46-310P Malibu N264DB am 21. Januar 2019 vor Guernsey

Dr. med. Markus Kirchgeorg,
Privatpilot und Flight Safety Officer der FFAC,
St. Moritz

- **Aircraft Accident Report 1/2020
on the accident on 21 January 2019
to the Piper PA-46-310P Malibu, N264DB,
22 NM North-North-West of Guernsey**

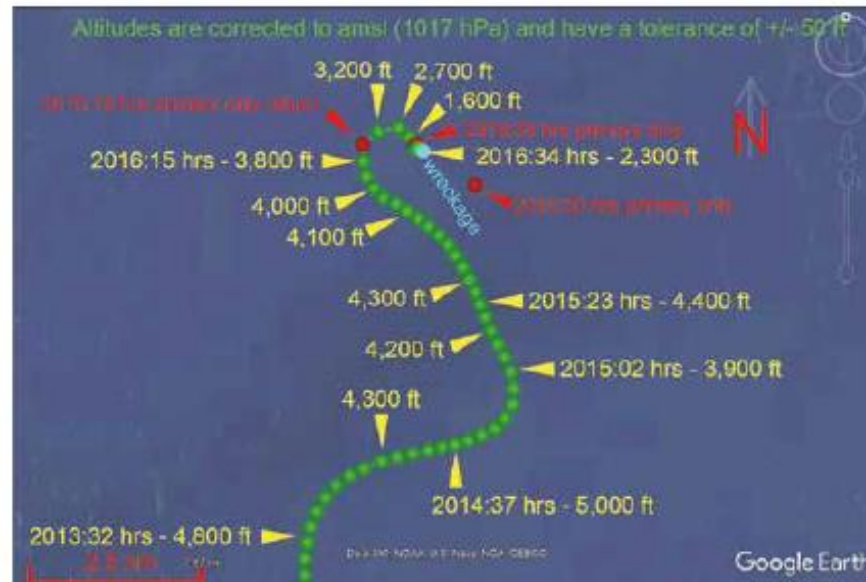
Figure 12

- **Der Freezing level lag bei 3 – 4'000 ft MSL mit maximal moderate icing**
- **Complete cloud cover bei 11 – 13'000 ft MSL**
- **Der Horizont war zwischen Wolkenschichten kaum erkennbar**
- **Von Westen zog eine Kaltfront auf mit diversen Wolkenschichten in verschiedenen Höhen**
- **ACFT wurde zuletzt von ATC cleared to FL50 um VMC einzuhalten und flog dann einen «Wolkenlalom» laut Radarbildern**
- **Um 20.15 LT drehte die Maschine links, dann 180° rechts und sank von 4'100 auf 1'600 ft in 28 sec. Sie verschwand vom Radar.**

Radar track of final section of flight
(created from a combination of data from
Jersey (Les Platons) and Guemsey radars)

- Das Flugzeug ist wohl mit über 220 KIAS im Flug auseinandergebrochen ($V_{ne} = 203$ KIAS) und versank
- Es wurde in einer Tiefe von 68 Metern gefunden, untersucht, und im Meer belassen
- Der Passagier wurde geborgen, der Pilot blieb unauffindbar

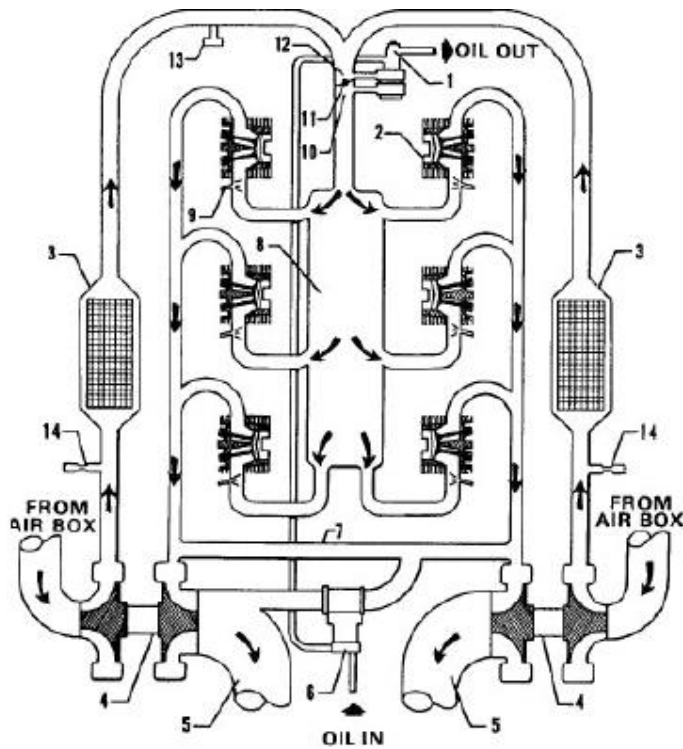
Figure 4

CO-Vergiftung durch Riss im Auspuff

Engine induction and exhaust system

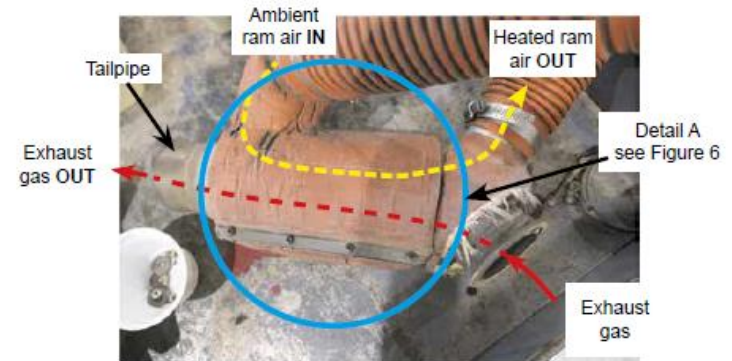
Figure 5

Right tailpipe and heater assembly removed from a PA-46-310P aircraft

- **Beim geborgenen Passagier wurde ein CO-Gehalt von 58% im Blut gemessen. «certainly deeply unconscious» ***
- **Beim Piloten konnte keine Beweis geführt werden da er verschollen blieb**
- **Die Autoren des Reports empfehlen dringend, einen CO-Sensor im Flugzeug einzubauen. ****
- **«In-service inspections of exhaust systems do not eliminate the risk of CO poisoning» *****
- **Das NTSB schreibt nur 62 von 71'712 Unfällen einer CO exposure zu. Das ist rund ein Promille. ******

- **Die Autoren des Reports empfehlen dringend, einen CO-Sensor im Flugzeug einzubauen. ***
- **Ein Sentry, verbunden mit ForeFlight im i-pad, gibt einen lauten Warnton und wir ziehen dies einem CO-Aufkleber vor ****
- **Eine Anfrage an Piper Aircraft über unseren Wartungsbetrieb, welche Procedure bei CO-Warnung anzuwenden ist, wurde bisher nicht beantwortet ****
- **Wir ziehen daher das POH der PA-46 zu Rate**

- CO-Sensor im Flugzeug verwenden
- Emergency procedure dazu zurechtlegen
- Emergency oxygene hilft sofort bei CO

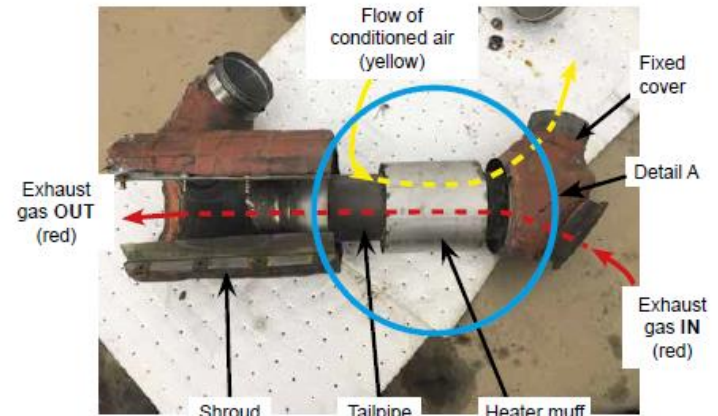
Figure 6

Ram air shroud removed from exhaust tailpipe / heater muff from a PA-46-310P tailpipe
