# **Schlussbericht Nr. 2339 der Schweizerischen Sicherheitsuntersuchungsstelle SUST**

über den Unfall des Motorflugzeuges  
Piper PA-28-181, HB-PER,

vom 4. August 2017

rund 300 m nördlich der Diavolezza,  
Pontresina (GR)

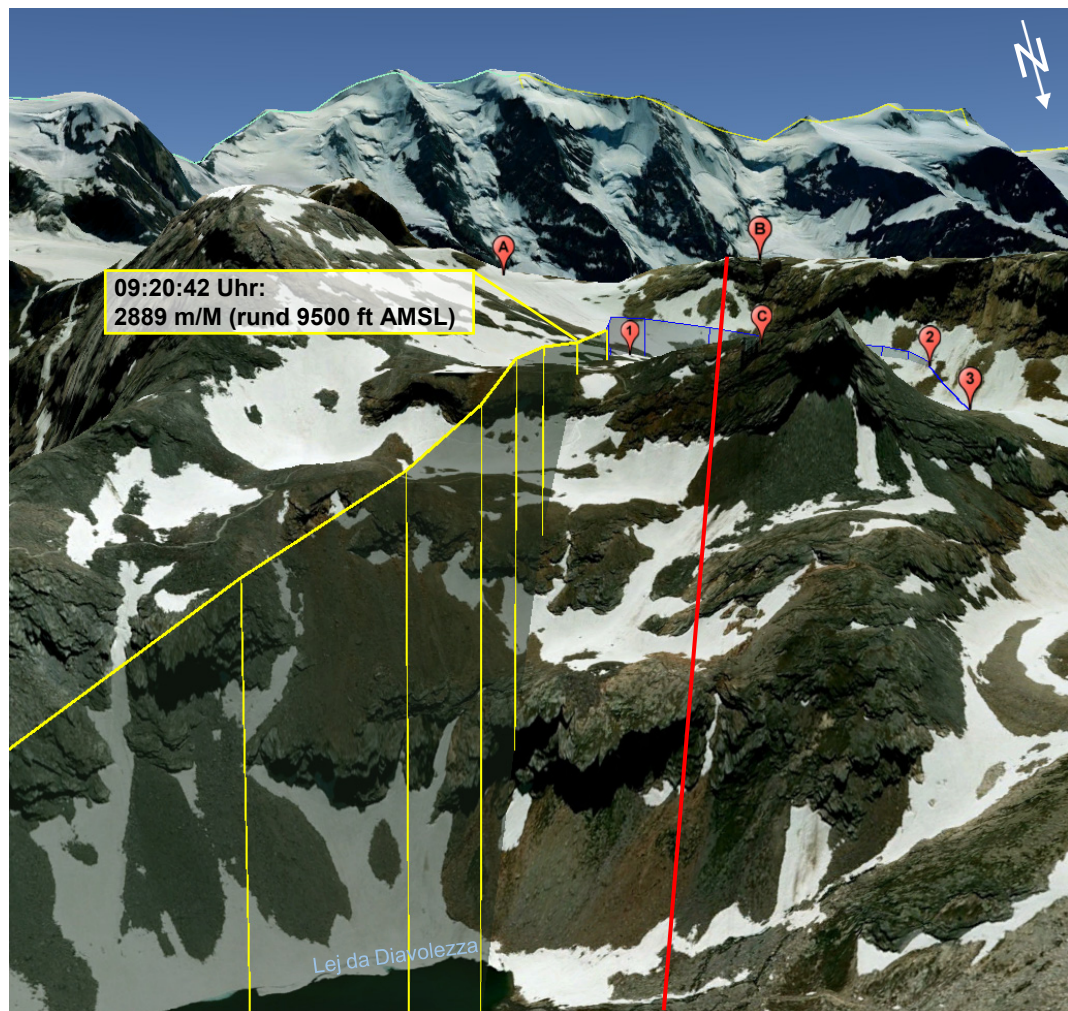
Der Steigflug der HB-PER erfolgte direkt in Richtung Berninapass bis auf eine Höhe von knapp 9000 ft AMSL. In diesem Abschnitt betrug die mittlere Steigrate der HB-PER 350 ft/min. Auf Höhe der Talstation der Bernina-Diavolezza Pendelbahn wies der Pilot mit seiner rechten Hand den Passagier vorne rechts an, eine Linkskurve einzuleiten. Die HB-PER gewann in dem darauffolgenden Dreiviertelkreis 275 ft an Höhe. Nach Ausleiten dieser Kurve auf einer Flughöhe von rund 9200 ft AMSL zeigte der Pilot mit Handgesten, in südsüdwestlicher Richtung weiterzufliegen (vgl. Abbildung 2).

**Abbildung 2:** Profilsicht der Flugwegaufzeichnung (gelb) in südsüdwestlicher Richtung, östlich am Corn Diavolezza (C) vorbei bis zum zuletzt aufgezeichneten Datenpunkt sowie der ungefähre Flugweg (blau), zusammen mit der Position des Augenzeugen (A), der Bergstation der Bernina-Diavolezza Pendelbahn (B) und dem Seil (rot), der Position der Stütze Nr. 8 (1), dem Aufschlagpunkt (2) und der Wrackendlage (3), dargestellt in Google-Earth.

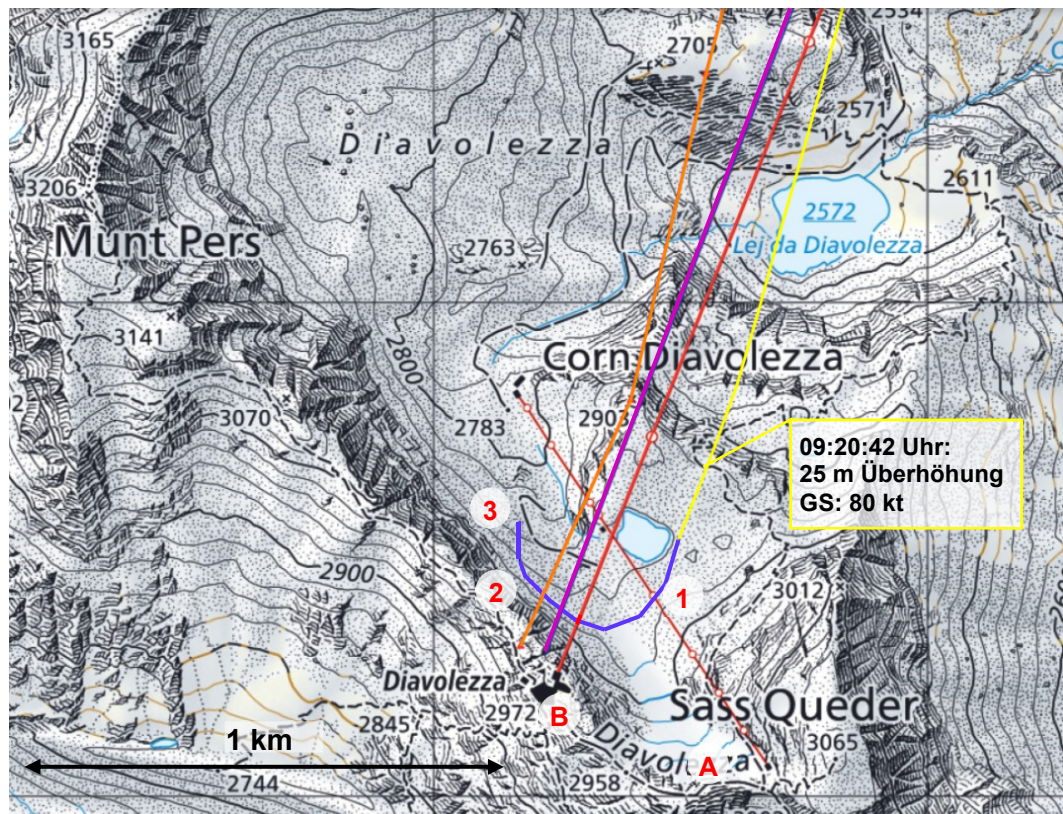
Die HB-PER flog dabei im Steigflug direkt auf die Diavolezza zu, die an ihrer tiefsten Stelle 2958 m/M (entsprechend 9705 ft AMSL) misst (vgl. Abbildung 3). Das Flugzeug näherte sich weiterhin im Steigflug dem Westufer des Lej da Diavolezza und flog auf knapp 9500 ft AMSL östlich des Corn Diavolezza (2903 m/M entsprechend 9524 ft AMSL) vorbei. Dabei überflog es den Sattel östlich des Corn Diavolezza mit einer Überhöhung von ungefähr 25 Metern<sup>1</sup> und einer Geschwindigkeit gegenüber dem Boden (*Ground Speed* – GS) von 80 kt. Wenige Sekunden zuvor hatte der Pilot den Passagier vorne rechts angewiesen, über die vor ihnen in der Flugbahn liegende Bergstation der Bernina-Diavolezza Pendelbahn zu fliegen. Die Luft war ruhig und es gab keine Turbulenzen.

**Abbildung 3:** Flugwegaufzeichnung (gelb) in südsüdwestlicher Richtung am Corn Diavolezza vorbei bis zum zuletzt aufgezeichneten Datenpunkt sowie der ungefähre Flugweg (blau), zusammen mit der Position des Augenzeugen (A), der Bergstation (B) der Bernina-Diavolezza Pendelbahn (rote Linie), der Position der Stütze 8 der Sesselbahn Diavolezzafirn-Sass Queder (1), dem Aufschlagpunkt (2) und der Wrackendlage (3). Westlich des Flugweges (gelb) befinden sich die Seile der Pendelbahn (rot), der Stromleitung (magenta) sowie der Telefonleitung (orange), Quelle der Basiskarte: Bundesamt für Landestopografie.

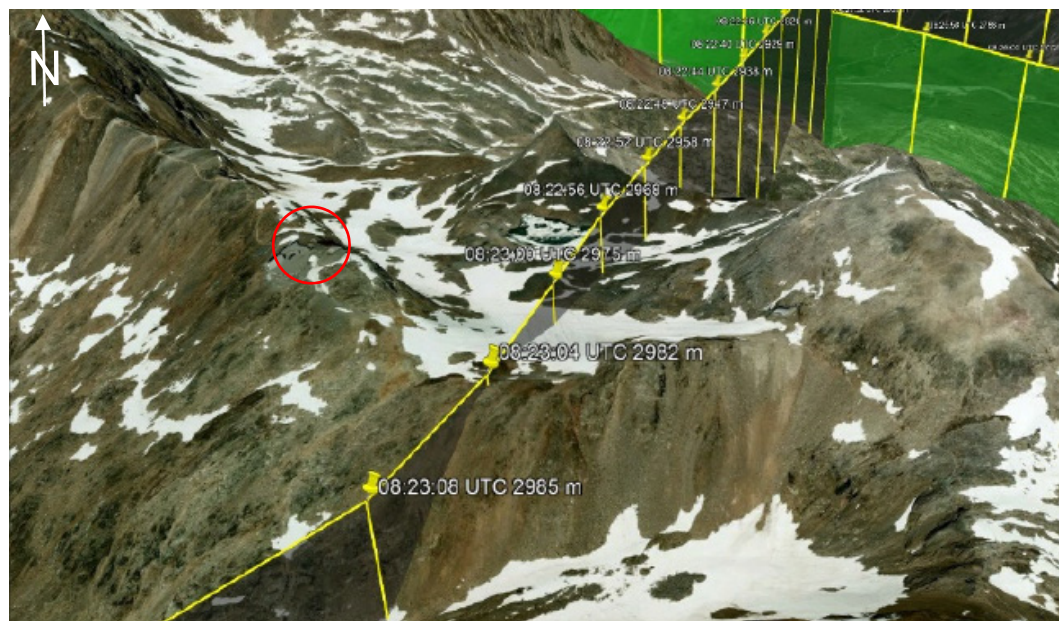
- Am 31. Juli 2017 überflog der Pilot um 10:23 Uhr die Diavolezza auf einer ähnlichen Flugroute wie beim vorliegenden Unfallflug mit einer Überhöhung von etwa 13 Metern (vgl. Abbildung 4). Unter einem nahezu rechten Winkel zur Kante näherte sich dabei die HB-PER mit reduzierter Geschwindigkeit und einer stark angestellten Fluglage.
- Rund eine halbe Stunde später wiederholte der Pilot den Flug in gleicher Weise, diesmal mit einer Überhöhung von rund 28 Metern.

**Abbildung 4:** Überflug der Kante der Diavolezza am 31. Juli 2017 südöstlich der Bergstation (roter Kreis) mit einer Überhöhung von 13 Metern.

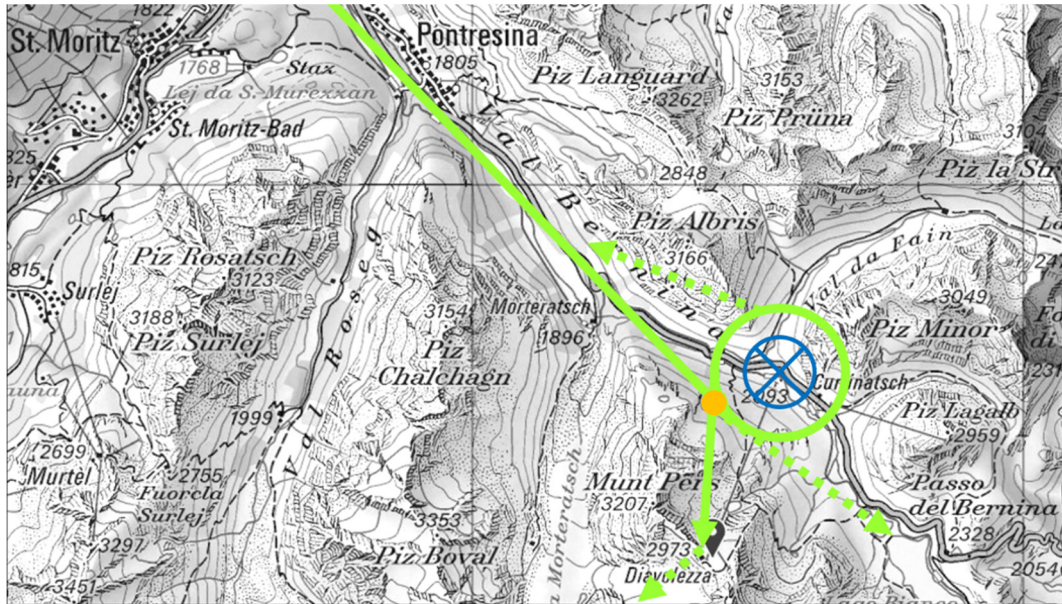
Im vorliegenden Fall lag die Manövergeschwindigkeit basierend auf dem aktuellen Fluggewicht bei 108 KIAS<sup>7</sup> und konnte auf 10 500 ft AMSL nur im Sinkflug erreicht werden.

**Abbildung 5:** Beispielhafter Flugweg mit einem Schlüsselpunkte (blau) über der Talstation der Bernina-Diavolezza Pendelbahn mit einer Flughöhe von 10 500 ft AMSL und einer Fluggeschwindigkeit von ungefähr  $V_A$ . Am Entscheidungspunkt (orange) besteht die Möglichkeit einer Umkehrkurve, falls der Überflug des Überganges zweifelhaft oder nicht möglich ist (Quelle der Karte: Bundesamt für Landestopografie).

Vor jedem Überflug eines Überganges (Gebirgspass oder Krete) muss ein Schlüsselpunkt im Gelände definiert werden (vgl. Abbildung 5). Der Anflug auf den Über-

gang soll in einem spitzen Winkel stattfinden, damit von diesem weggedreht werden kann, falls die Flughöhe, die Fluggeschwindigkeit oder Wind- und Wettereinflüsse einen Überflug des Überganges nicht zweifelsfrei zulassen. In diesem Fall wird am Schlüsselpunkt mit einer Umkehrkurve vom Übergang weg zurück ins Tal gedreht. Diese Umkehrkurve sollte nicht schneller als mit der Manövergeschwindigkeit ( $V_A$ ) geflogen werden, um das maximale Lastvielfache des Flugzeuges nicht zu überschreiten. Bei hoher Dichtehöhe muss die  $V_A$  allenfalls im Sinkflug erreicht werden.

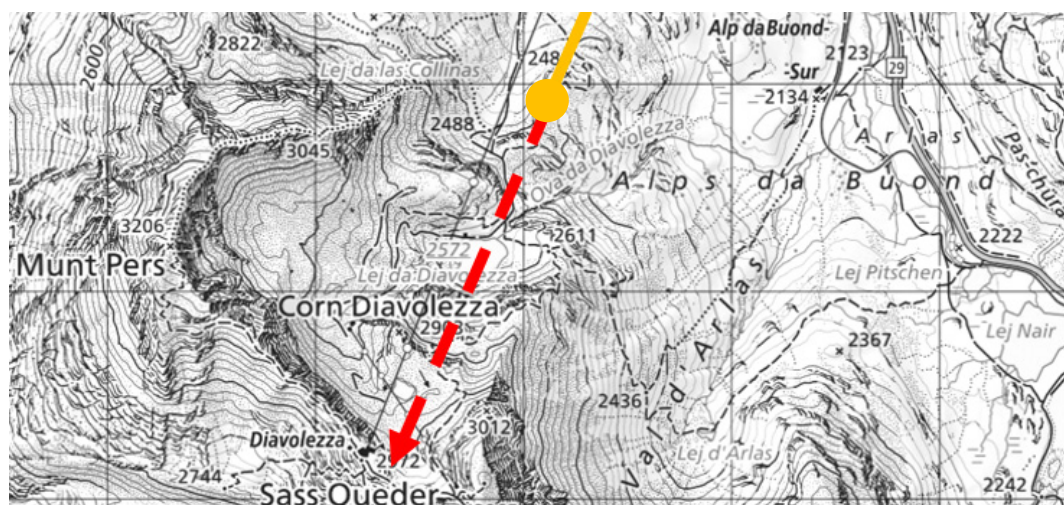
- Nach Ausleiten des Dreiviertelkreises befand sich die HB-PER bis zum Einleiten der Rechtskurve im konstanten Steigflug und näherte sich unter einem nahezu rechten Winkel der Diavolezza. Diese Wahl des lateralen Flugwegs war der Situation nicht angepasst, da dadurch eine Umkehrkurve erschwert wurde (vgl. Abbildung 6).
- Der Einflug in die Geländekammer östlich des Corn Diavolezza erfolgte deutlich unter der empfohlenen Sicherheitshöhe. Auf Basis der POH-Angaben zur besten Steigleistung (vgl. Kapitel 1.3.2) wäre mehr als ein Vierfaches der verfügbaren Steigrate notwendig gewesen, um auf direktem Weg den Überflug der Diavolezza ohne jegliche Überhöhung zu bewerkstelligen (vgl. Abbildung 6).

**Abbildung 6:** Aufgrund des gewählten Flugwegs, der geringen Flughöhe und Flugeschwindigkeit lag der Entscheidungspunkt (orange), bei dem während des Unfalls der HB-PER eine Umkehrkurve möglich gewesen wäre, deutlich vor dem Lej da Diavolezza (Quelle der Karte: Bundesamt für Landestopografie).

- Die angezeigte Fluggeschwindigkeit der HB-PER lag beim Einflug in die Geländekammer mit etwa 63 kt deutlich unter der Geschwindigkeit für bestes Steigen ( $V_Y$ ) und damit energetisch in einem ungünstigen Bereich, der auch eine sichere Umkehrkurve kaum mehr zugelassen hätte. Zudem war aufgrund des hohen Anstellwinkels die Sicht auf das in Flugrichtung befindliche Gelände stark eingeschränkt, was die Einschätzung der Situation erschwerte.
