Summarischer Bericht

Luftfahrzeug	Pacific Aerospace 750XL	HB-TSA		
Halter	Paravia AG, Rathausstrasse 7, 6340 Baar			
Eigentümer	Paravia AG, Rathausstrasse 7, 6340 Baar			
Pilot	Schweizer Bürger, Jahrgang 1995			
Ausweis	Privatpilotenlizenz für Flugzeuge (<i>Private Pilot Licence Aeroplane</i> – PPL(A)) nach der Europäischen Agentur für Flugsicherheit (<i>European Aviation Safety Agency</i> – EASA), ausgestellt durch das Bundesamt für Zivilluftfahrt (BAZL)			
Flugstunden	insgesamt	594:40 h	während der letzten 90 Tage	187:49 h
	auf dem Vorfalldatum	231:33 h	während der letzten 90 Tage	169:09 h
Ort	Flugplatz Luzern-Beromünster (LSZO)			
Koordinaten	---		Höhe	---
Datum und Zeit	16. August 2018, 15:51 Uhr			
Betriebsart	Privat			
Flugregeln	Sichtflugregeln (<i>Visual Flight Rules</i> – VFR)			
Startort	Luzern-Beromünster (LSZO)			
Landeort	Dübendorf (LSMD)			
Flugphase	Start und Steigflug			
Art des schweren Vorfalles	Verlust des rechten Hauptfahrwerks

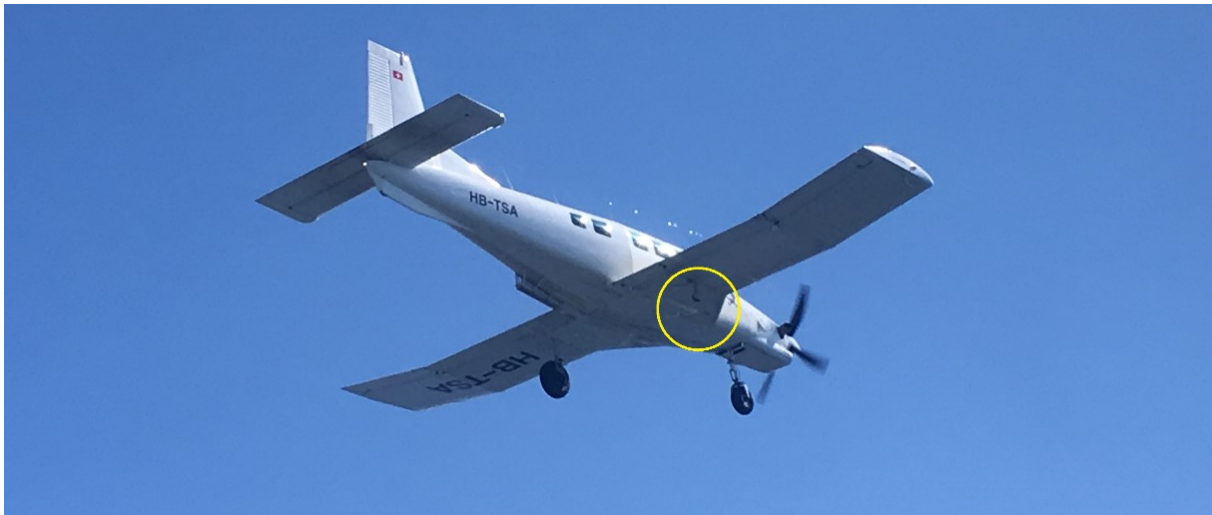
Ein Flugzeug der Schweizer Luftwaffe hörte den Sprechfunkverkehr mit. Es teilte mit, dass der Flugplatz Emmen geschlossen sei und bot an, das Absetzflugzeug in Augenschein zu nehmen. Nach der Zusammenführung der beiden Flugzeuge durch die Flugverkehrsleitung bestätigte es, dass das rechte Hauptfahrwerk fehlte (vgl. Abbildung 1). Zusammen mit der Flugverkehrsleitung entschied sich der Pilot daraufhin für eine Landung auf dem Flugplatz Dübendorf.

Abbildung 1: Die HB-TSA mit dem Fahrwerkstummel ohne Rad (gelber Kreis) nach dem Absetzen der Fallschirmspringer, aufgenommen aus einem Flugzeug der Schweizer Luftwaffe.

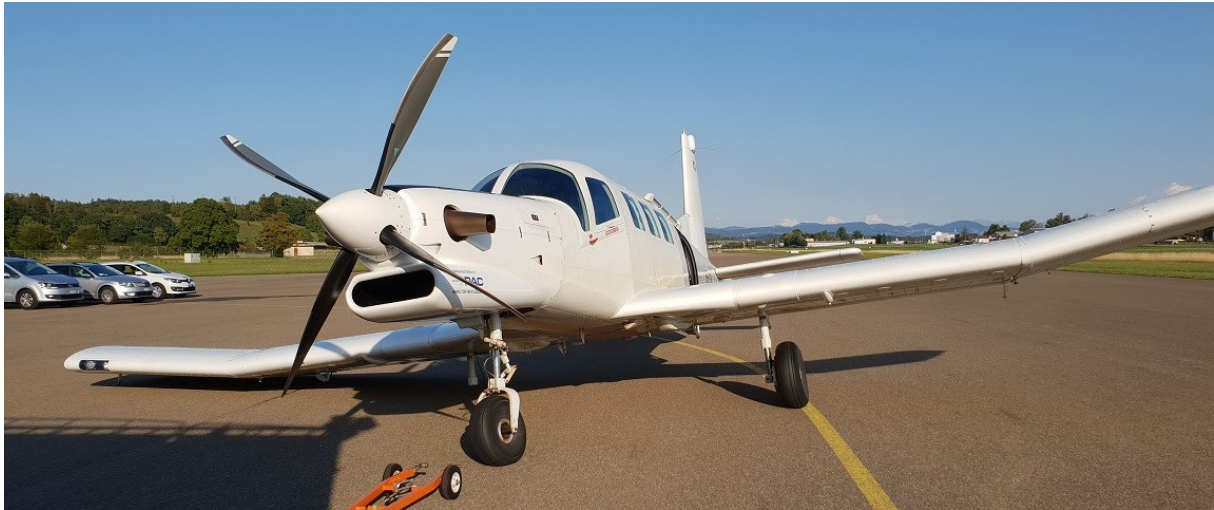
Um 17:00 Uhr setzte die HB-TSA auf der Piste auf. Nach dem Absenken des rechten Flügels auf die Piste behielt es seine Richtung bei und kam annähernd auf der Pistenmittellinie zum Stillstand (vgl. Abbildung 2). Abgesehen von Beschädigungen im Bereich des Knicks der rechten Tragfläche und in der rechten Landeklappe wies das Flugzeug keine weiteren äusserlich erkennbaren Beschädigungen auf.

Abbildung 2: Die HB-TSA nach der Landung auf der Piste 29 des Flugplatzes Dübendorf.

Der Bodenkontakt des rechten Flügels bei voller Triebwerksleistung und kurz vor der nötigen Abhebegeschwindigkeit barg für die Insassen ein beträchtliches Risiko. Es ist der Geometrie der Knickflügel und den unterhalb der Knicks angebrachten Anbauteilen zu verdanken, dass die Flügelunterseite den Boden kaum berührte, weil diese Anbauteile als Kufe fungierten und so eine Fortsetzung des Startlaufes und eine problemlose Landung ermöglichten (vgl. Abbildung 2).

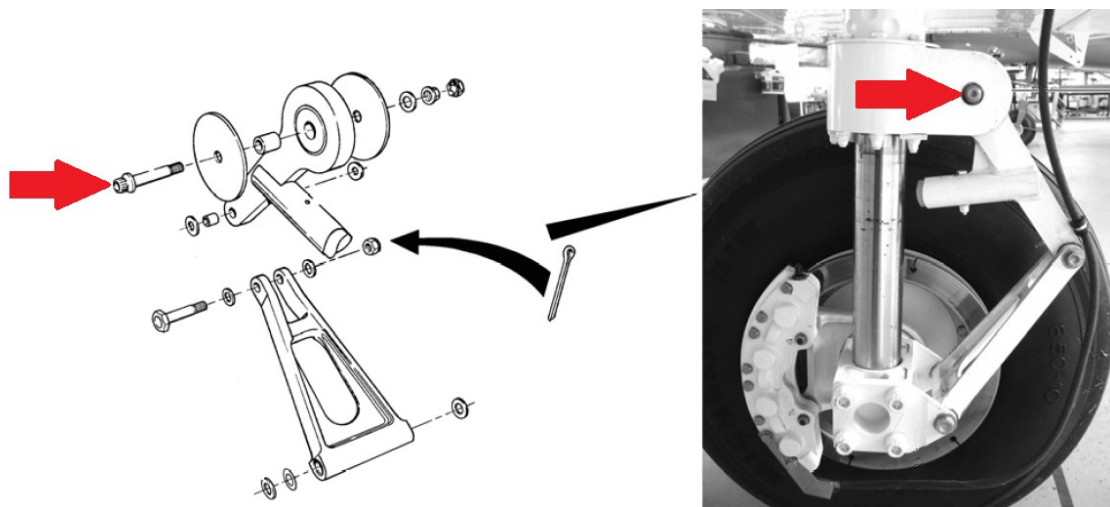
Am rechten Hauptfahrwerk war der obere Befestigungsbolzen des *torque link* (vgl. rote Pfeile in Abbildung 3) verlustig gegangen. Dadurch konnte der untere, bewegliche Teil des Fahrwerkbeins samt Rad beim Ausfedern aus dem oberen, unbeweglichen Teil herausfallen. Sowohl der untere als auch der obere Teil blieben praktisch unbeschädigt.

Abbildung 3: Rechtes Hauptfahrwerkbein mit einer Explosionszeichnung des *torque link*, dessen oberer Befestigungsbolzen (rote Pfeile) verlustig ging (Abbildung aus dem Unterhaltshandbuch des Flugzeugherstellers).

Der Hersteller kündete für September 2019 eine Aktualisierung des Wartungshandbuchs (*Maintenance Manual* – AMM) des Musters 750XL an, worin die Prüfvorschriften (*inspection requirement*) der 300-h-Kontrolle, insbesondere des *torque link* des Hauptfahrwerkes, verbessert würden.

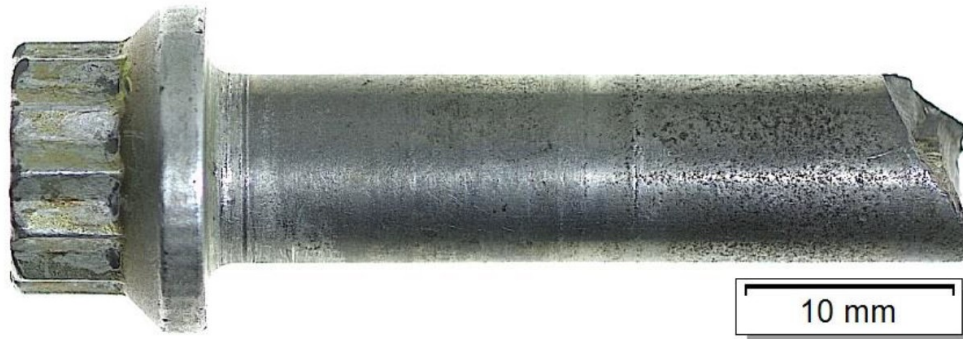
Der Befestigungsbolzen konnte auf der Piste des Startflugplatzes sichergestellt werden. Er war gewindeseitig gebrochen und wies insbesondere im Bruchbereich starke Korrosionsspuren auf (vgl. Abbildung 4). Eine spurenkundliche Untersuchung kam zu dem Ergebnis, dass der Bolzen zwar eine ausreichende Materialgüte aufwies, aber infolge Ermüdung gebrochen war. Die zu diesem Ermüdungsbruch führenden Schwingungsrisse waren durch die Korrosion initiiert worden.

Abbildung 4: Gebrochener Befestigungsbolzen mit auffallend narbiger Oberfläche im Bruchbereich.

Der Befestigungsbolzen erlitt einen Ermüdungsbruch und ging verlustig. Dieser Ermüdungsbruch entstand aus einer weit fortgeschrittenen Korrosion dieses Bolzens. Für die Korrosion ursächlich war dessen fehlende Schmierung. Es muss davon ausgegangen werden, dass der Kopf des betreffenden Schmiernippels vor längerer Zeit beim Festziehen abriss und anstelle einer Reparatur das Reststück des Schmiernippels abgefeilt wurde.

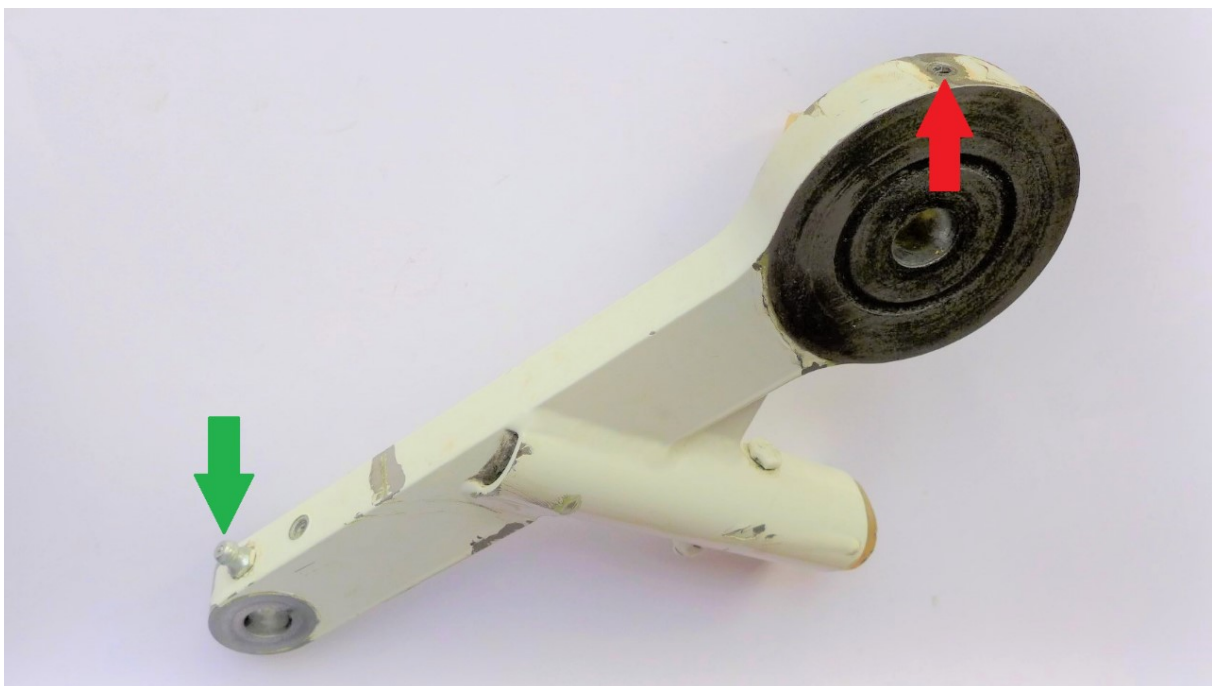
Des Weiteren wurde festgestellt, dass der Schmiernippel des betroffenen Gelenks am oberen Arm des *torque link* fehlte und sich dieses Gelenk in einem ungeschmierten Zustand befand. Die vorgefundenen Spuren weisen darauf hin, dass der Schmiernippel bereits vor längerer Zeit abgebrochen und dessen im Arm des *torque link* verbliebener und überstehender Teil dann mit einer Feile bearbeitet worden sein muss (vgl. roter Pfeil in Abbildung 5).

Abbildung 5: Oberer Arm des *torque link* mit einem intakten Schmiernippel (linker grüner Pfeil) und dem abgebrochenen und mit einer Feile bearbeiteten Schmiernippel des betroffenen Gelenks (rechter roter Pfeil).

Zwei Monate vor dem Unfall wurde eine 300-Stunden-Kontrolle ausgeführt, bei welcher der betroffene Bolzen ausgebaut und inspiziert werden musste. Dabei wurden dessen Korrosionsschäden nicht beanstandet, obwohl diese über längere Zeit entstanden sein mussten. Zudem umfasste diese Kontrolle auch das Schmieren des betroffenen Gelenks, was aufgrund des abgebrochenen Schmiernippels nicht möglich war und ebenfalls nicht beanstandet wurde.
