Weshalb Redundanz überlebenswichtig ist

Ein erfahrener Berufspilot geriet mit einer einmotorigen Mooney in Kanada in eine dramatische Situation, als er in eine Schlechtwetterfront fliegen musste. Obwohl er unter Instrumentenflugregeln flog, verlor er in einer Wolke kurzfristig völlig die Orientierung. Was war geschehen?

Autor: Markus Kirchgeorg, Flight Safety Officer FFAC

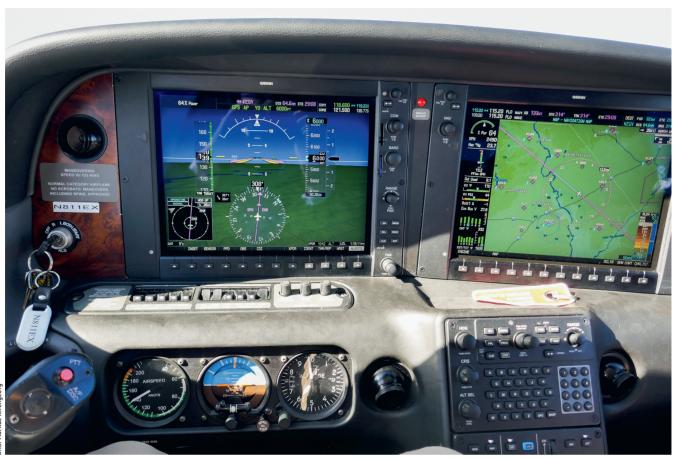
Eine ältere Cirrus SR22: Die Redundanz der Instrumente wird mit AI auf der Basis AHRS einerseits (oberer Bildschirm links) und AI auf der Basis Gyro plus ASI und VSI (Rundinstrumente unten) andererseits erreicht. Eine simple Lösung, die lebensrettend sein kann.
