Schlussbericht Nr. 2325 der Schweizerischen Sicherheitsuntersuchungsstelle SUST

über den schweren Vorfall (Fastkollision)

zwischen dem Verkehrsflugzeug Fokker 50, OO-VLF,
betrieben durch Vlaamse Luchttransportmaatschappij
N.V. (VLM) unter dem Flugplankennzeichen VLM 22TX

vom 21. April 2016

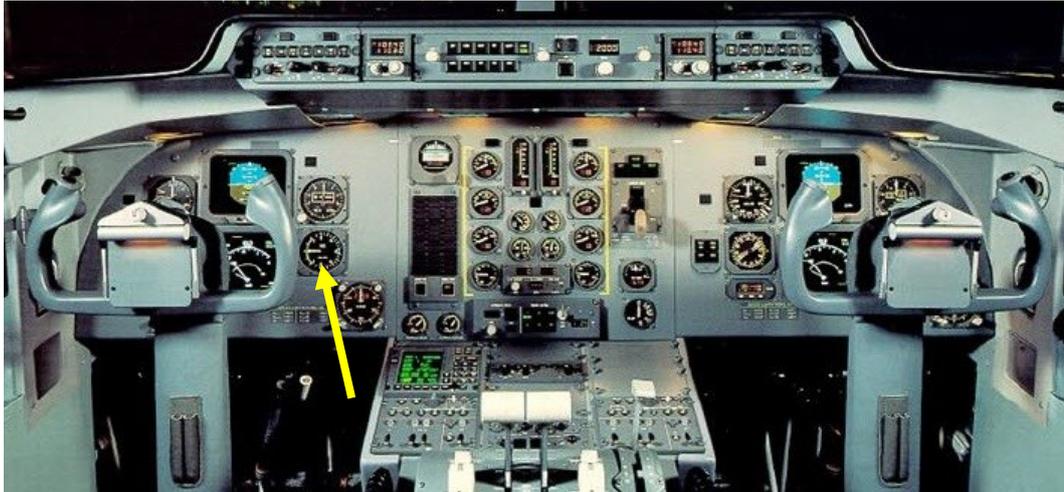
Abbildung 2: Cockpit der Fokker 50. Der gelbe Pfeil zeigt auf den Einbauort des Variometers des Kommandanten. Dasjenige des Copiloten wird durch dessen Steuersäule überdeckt.

Die Anzeige des Verkehrswarn- und Kollisionsverhinderungssystem wird auf einem kombinierten Instrument des Variometers (*Integrated Vertical Speed Indicator – IVSI*) ermöglicht. Solche Anzeigen sind im Cockpit anstelle der vorhandenen VSI jeweils rechts des Bildschirms für Navigationsdaten (*Navigation Display – ND*) beim Kommandanten und des Copiloten eingebaut (vgl. Abbildung 2).

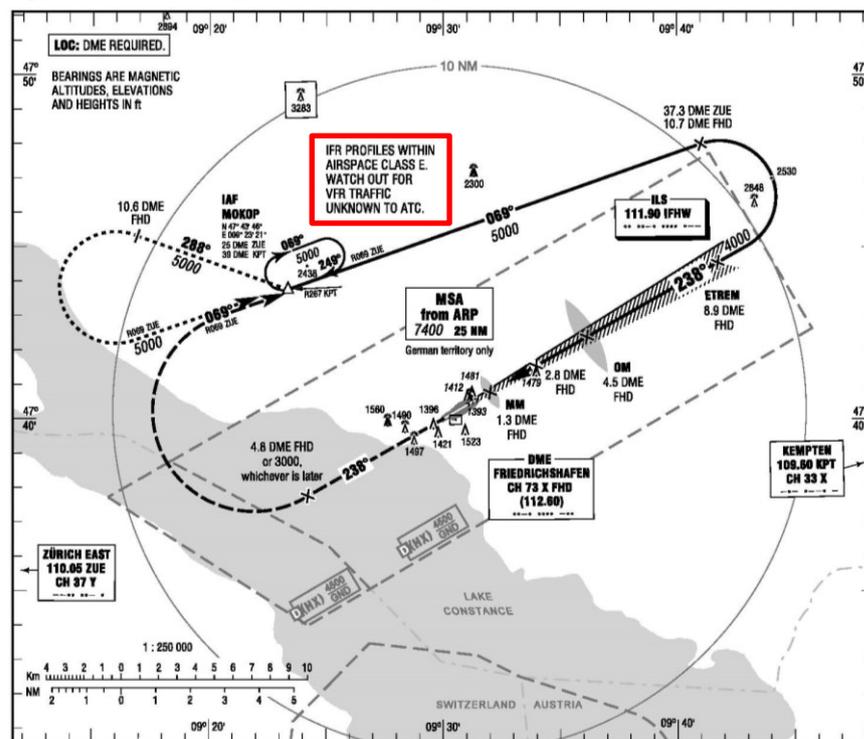
Die Anflugroute des ILS-Anfluges auf die Piste 24 führt vom Anfangsanflugwegpunkt MOKOP bis zum Erreichen der CTR-Grenze durch den Luftraum der Klasse Echo. Dies trifft auch bei einem Anflug unter Radarführung durch Kursanweisung (*vectoring*) durch die Flugverkehrsleitung zu.

Abbildung 5: ILS-Anflug auf die Piste 24 in Friedrichshafen gemäss dem AIP-Deutschland mit einem Vermerk (rot eingerahmt), dass der Anflug teils durch den Luftraum der Klasse Echo führt und entsprechend mit unbekanntem VFR-Verkehr zu rechnen ist.

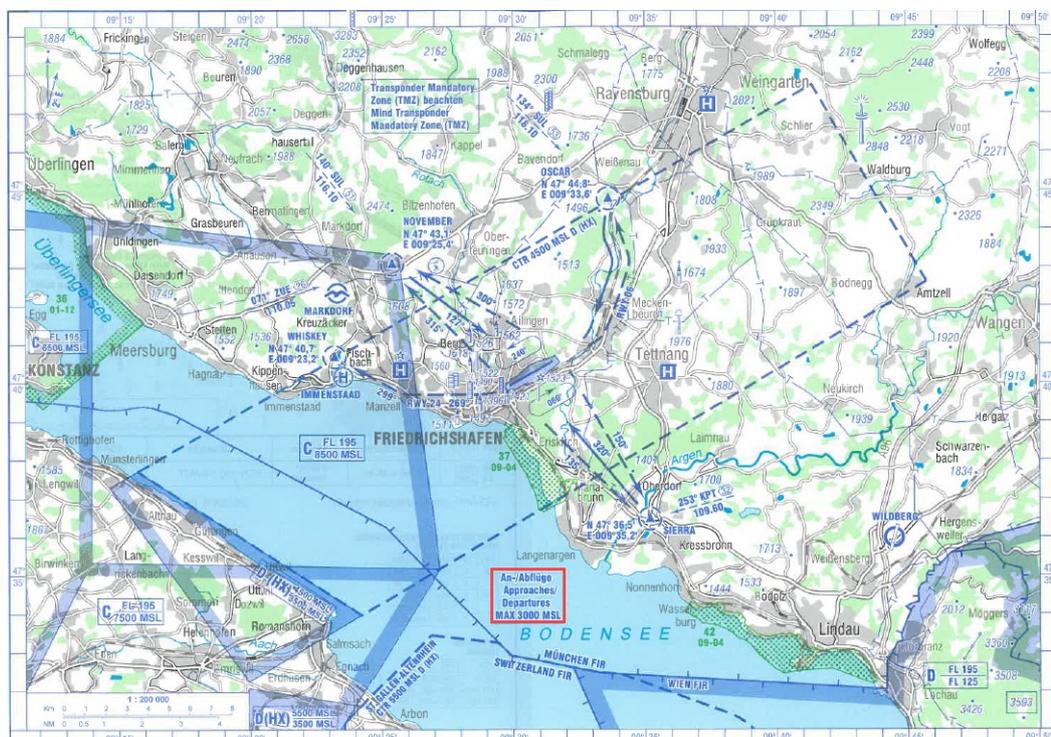
Abbildung 6: Sichtanflugkarte des Flughafens Friedrichshafen gemäss dem AIP-Deutschland mit einer maximalen Flughöhe von 3000 ft AMSL für An- und Abflüge (rot eingrahmt)

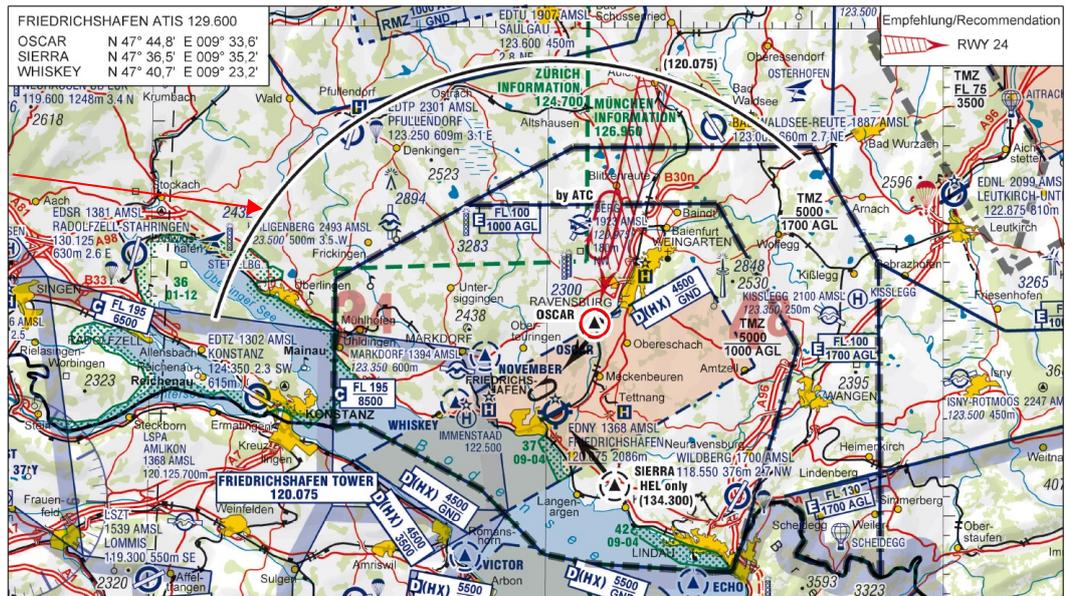
Der Anflug zu den Pflichtmeldepunkten wird in einer Flughöhe von nicht mehr als 4000 ft AMSL empfohlen, NOVEMBER, WHISKEY und OSCAR dürfen nicht oberhalb von 3000 ft AMSL überflogen werden.

Abbildung 7: VFR-Karte gemäss der Publikation AIP SUP VFR 07/16 vom 14. April 2016, gültig vom 18. April bis zum 24. April 2016, mit eingezeichnetem Kreisbogen in der Entfernung von 18 NM um EDNY (roter Pfeil) und dem VFR-Anflugkorridor zum Pflichtmeldepunkt OSCAR (roter Kreis hervorgehoben durch die SUST)

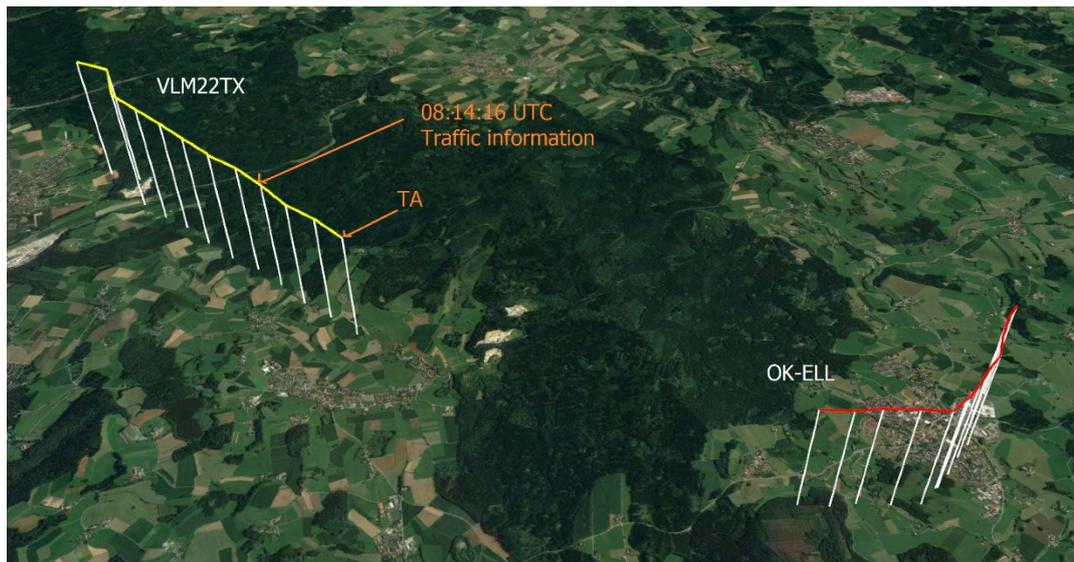
Abbildung 8: Annäherung der beiden Flugzeuge anhand der MRT-Aufzeichnungen alle 4 Sekunden sowie die Auslösung eines Verkehrshinweises (*Traffic Advisory – TA*) um etwa 08:14:27 UTC (orange), dargestellt in Google-Earth

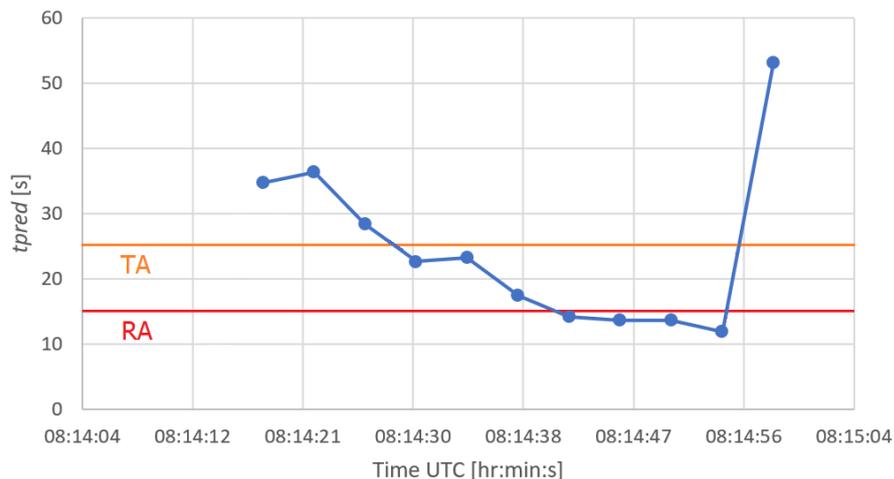
Abbildung 9: Berechnete Vorlaufzeit (*Prediction Time* – t_{pred}) zum CPA in der Horizontalen im Verlauf der Annäherung zwischen den beiden Flugzeugen mit den beiden Schwellenwerte (τ) für eine *Traffic Advisory* (TA, orange Horizontale) bzw. für eine *Resolution Advisory* (RA, rote Horizontale).

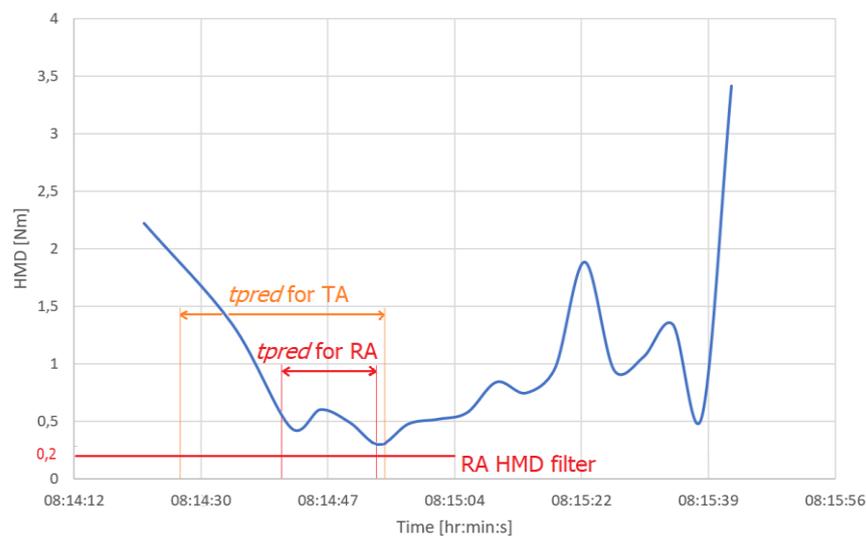
- Im Verlauf der Annäherung nahm die berechnete horizontale Fehldistanz (*Horizontal Miss Distance* – HMD) fortwährend ab, unterschritt jedoch den Schwellenwert (DMOD⁸) von 0.2 NM für die Ausgabe einer RA nicht (vgl. Abbildung 10).
- Der CPA erfolgte um 08:14:54 UTC, als sich die beiden Flugzeuge bereits auf divergierenden Trajektorien befanden. Der Abstand betrug dabei horizontal 0.5 NM, vertikal 100 ft.

Abbildung 10: Horizontale Fehldistanz (*Horizontal Miss Distance* – HMD) im Verlauf der Annäherung zwischen den beiden Flugzeugen mit dem Schwellenwert für eine *Resolution Advisory* (RA, rote Horizontale) von 0.2 NM sowie die Zeitspanne, in der die Bedingung für die TCAS-Ausgabe einer TA (t_{pred} for TA) bzw. eine RA (t_{pred} for RA) erfüllt waren.
