Schlussbericht Nr. 2325 der Schweizerischen Sicherheitsuntersuchungsstelle SUST

über den schweren Vorfall (Fastkollision)

zwischen dem Verkehrsflugzeug Fokker 50, OO-VLF,
betrieben durch Vlaamse Luchttransportmaatschappij
N.V. (VLM) unter dem Flugplankennzeichen VLM 22TX

vom 21. April 2016

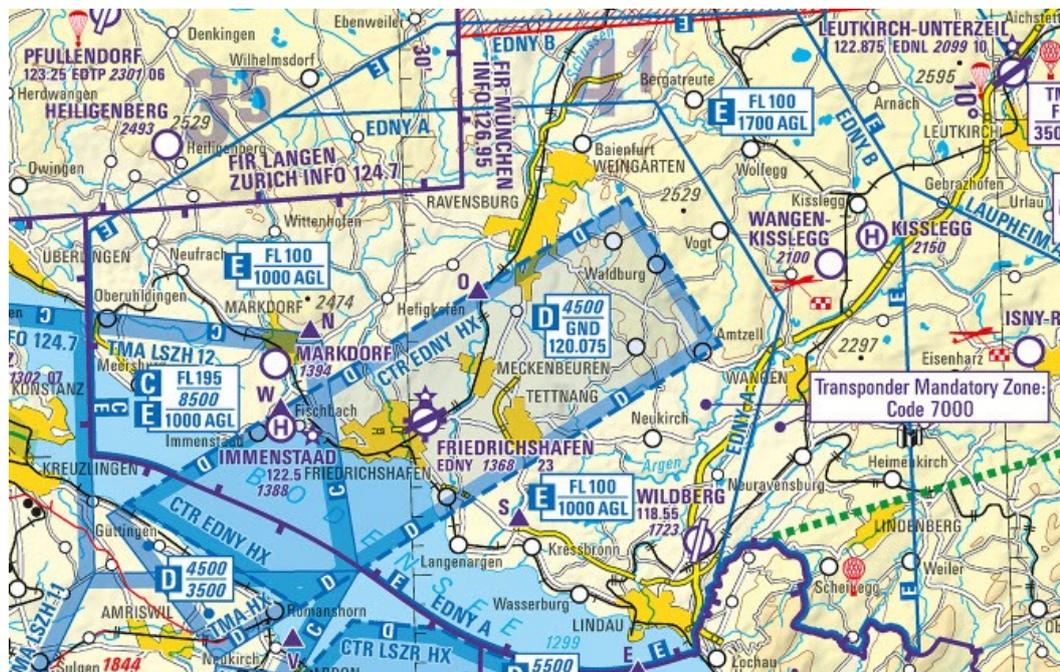
Abbildung 4: Luffahrtkarte der Schweiz und Liechtenstein vom 31. März 2016 mit den beiden *Transponder Mandatory Zone (TMZ)* EDNY A und EDNY B. Quelle: Bundesamt für Landestopografie Swisstopo

Die beiden *Transponder Mandatory Zone* (TMZ) (vgl. Abbildung 4) um den Flughafen Friedrichshafen machen VFR-Verkehr nicht nur für die mit Radar ausgestatteten Verkehrsleitstellen sichtbar, sondern legen auch den Grundstein für das Sicherheitsnetz des auf das Transponder-Signal ausgelegten *Airborne Collision Avoidance System* (ACAS).
